## Prøvningsrapport

- Prøveemne:** 5 gulve støbt på Eftex svalehaleplader med beton C 25/30.  
Længde x bredde = 2,4 x 1,2 m, tykkelse = 20/35 mm
- Udtagning:** Svanehaleplader blev fremsendt af kunden og modtaget på Teknologisk Institut 2012-02-02. Gulve blev udstøbt på laboratoriet samme dag. Materialet blev mærket 461383 A-E af laboratoriet.
- Metode:** DS/EN 12871 (2010): Træbaserede plader – Ydeevnespecifikationer og krav til bærende plader til brug i gulve, vægge og tage.  
DS/EN 1195 (1998): Trækonstruktioner. Prøvningsmetoder. Funktionsprøvning af bærende undergulve.
- Periode:** Prøvningen blev gennemført fra 2012-03-05 til 2012-03-06.
- Resultater:** Alle prøvede gulve overholdt krav til bløde stød i DS/EN 12871.  
Resultaterne fremgår af side 2.
- Vilkår:** Prøvningen gælder kun for det prøvede materiale. Prøvningsrapporten må kun gengives i uddrag, hvis laboratoriet har godkendt uddraget.

2012-03-13, Teknologisk Institut, Byggeri, Århus

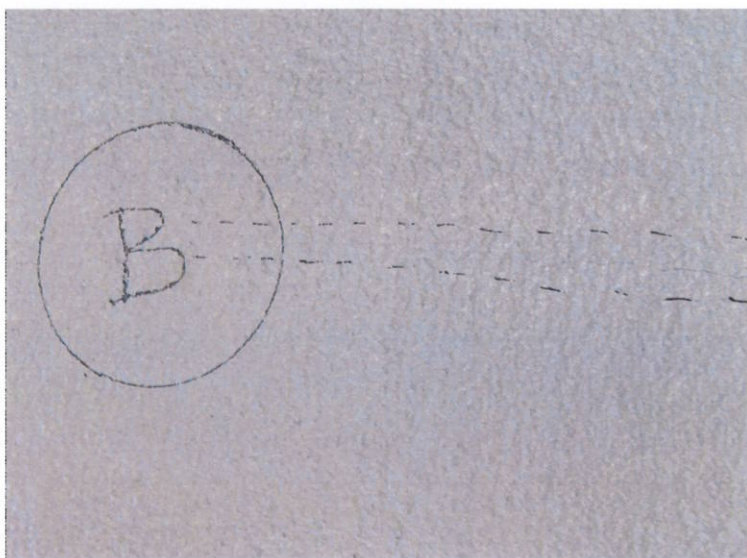
Gulv nr.	Blivende nedbøjning ved 150 mm faldhøjde	Blivende nedbøjning ved 300 mm faldhøjde	Observationer
	[mm]	[mm]	
A	0,0	0,1	Ingen revner eller gennemfald
B	0,1	0,2	Revne på langs ved 900 mm
C	0,1	0,1	Ingen revner eller gennemfald
D	0,1	0,1	Revne på tværs ved 450 mm
E	0,2	0,2	Ingen revner eller gennemfald

Foto 2. Langsgående revne i gulv B efter fald af lædersæk fra 900 mm
